Phase 1
**ACTUALISATION DU SCHEMA
DIRECTEUR DE RUISSELLEMENT
DU VAULARON**

Vendredi 9 janvier 2015

Bilan des investigations

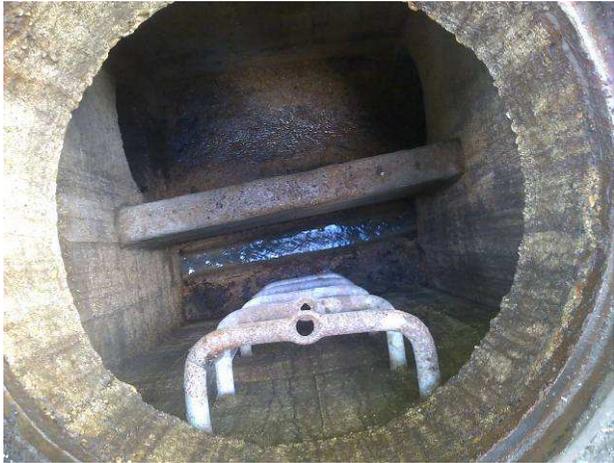
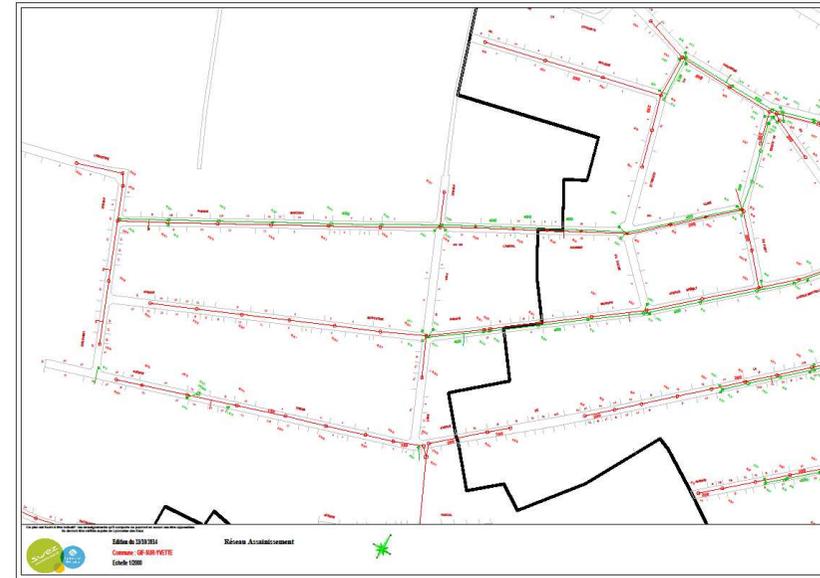
Bures sur Yvette, Gif sur Yvette : rue de l'amiral Courbet

- ✓ 6 regards mixtes avec cloisons insuffisantes

Déversement d'eaux pluviales dans les eaux usées en cas de forte pluie

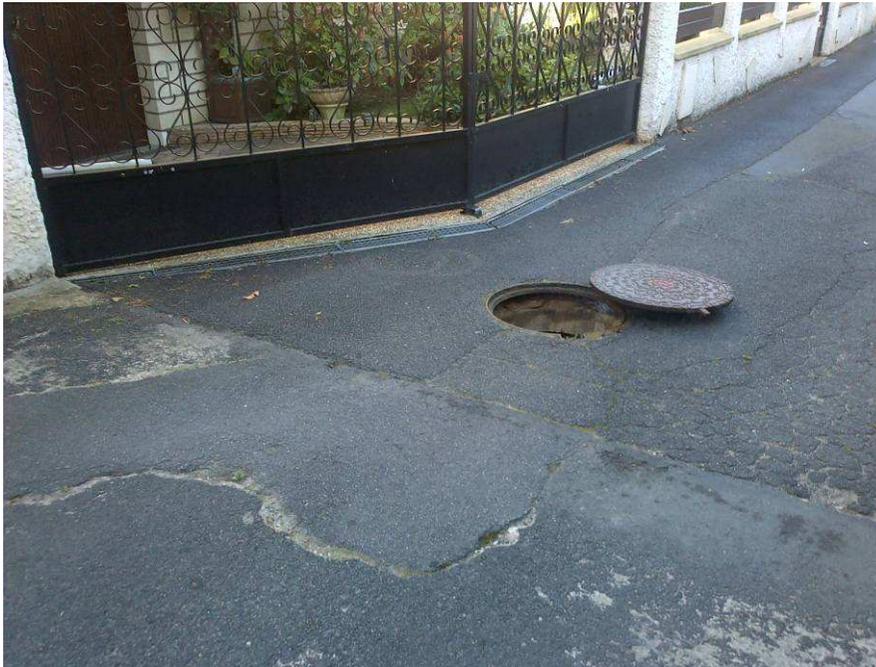
Bure sur Yvette, 11 rue du Royaume

✓ 1 grille raccordée sur l'EU

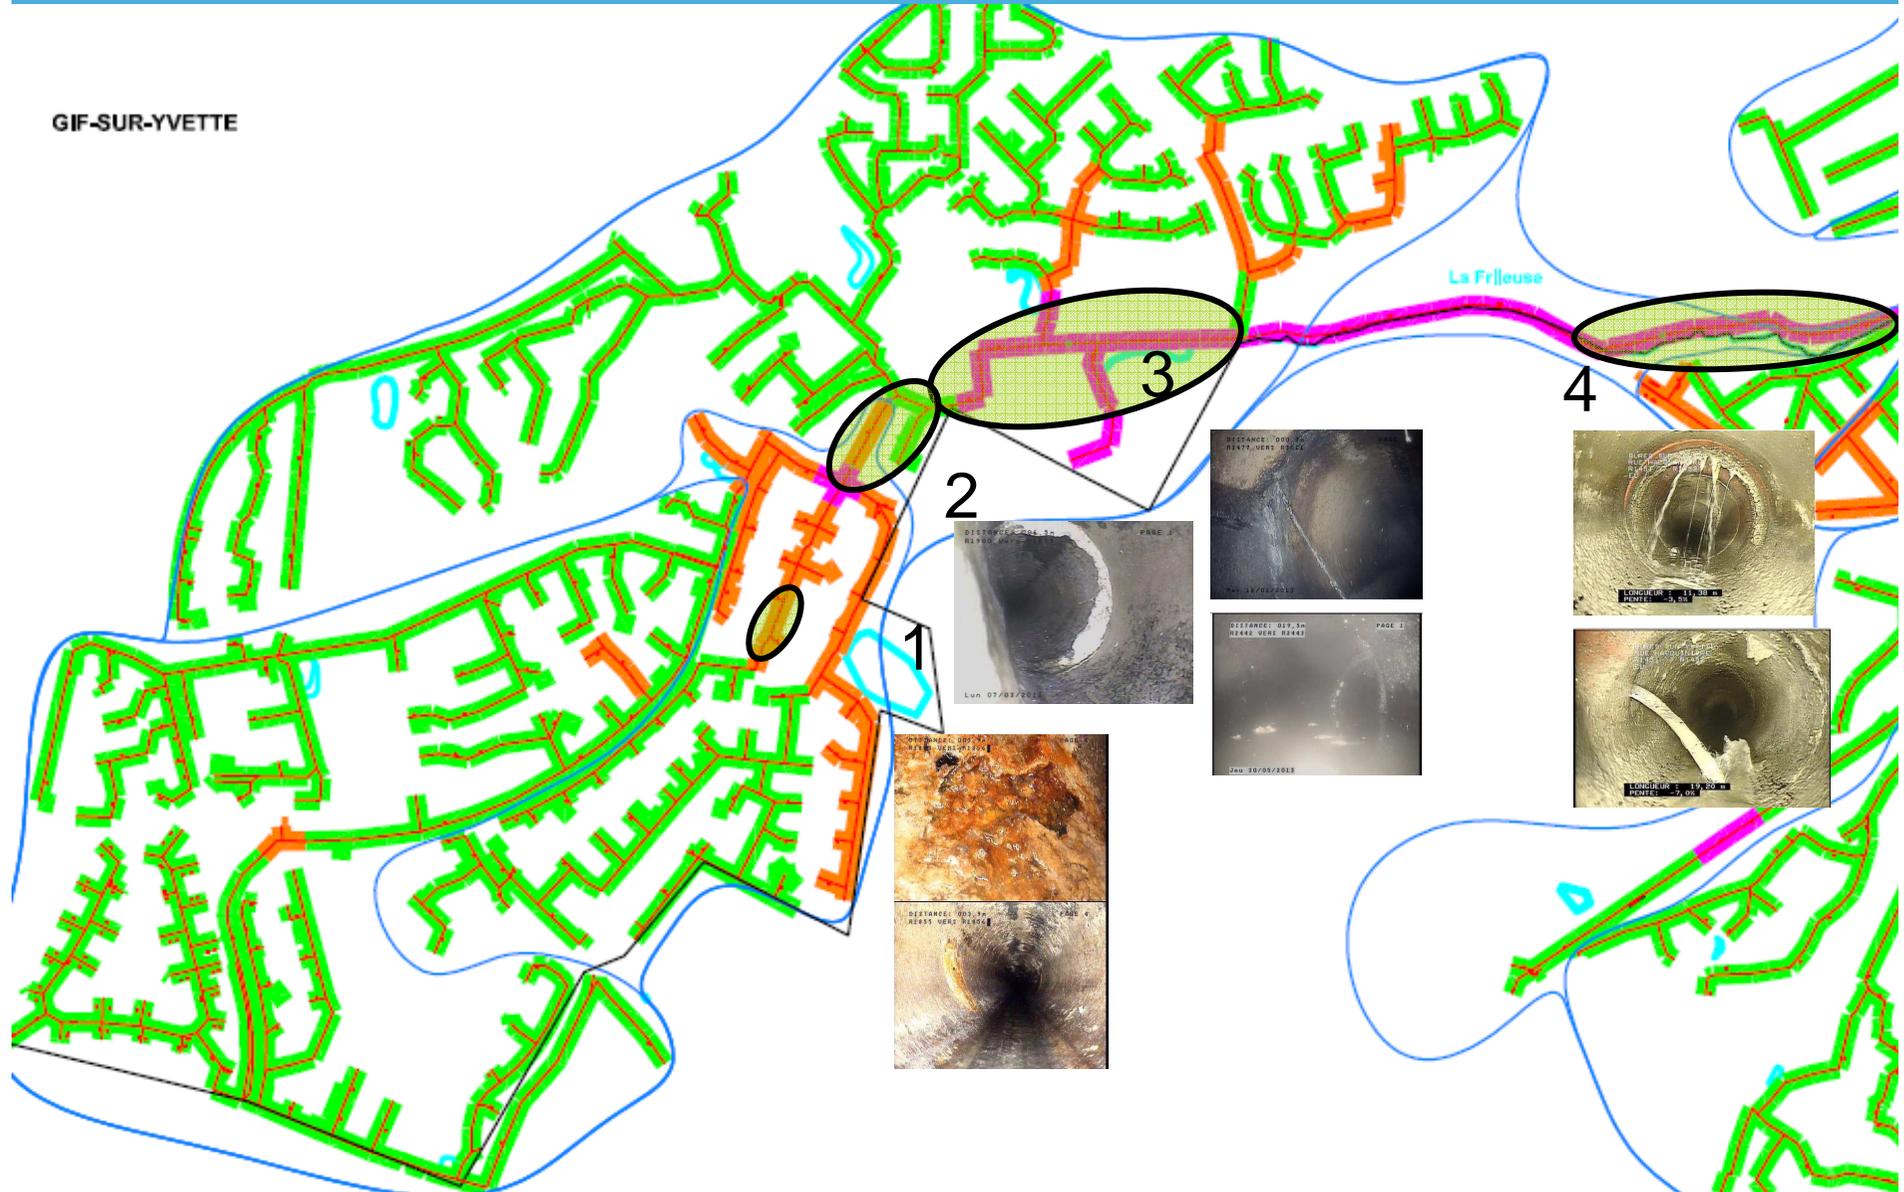
GIF-SUR-YVETTE

Secteur	Date réalisation	Défauts identifiés
Gif	1	Allée du Champ de la mare	juin-12	Concrétions
Gif	2	Allée des 32 Arpents	mars-11	Fissures avec concrétions, racines, effondrement partiel (sol visible)
Gif	3	Rond Point du Golf	janv-13	Infiltrations, Fissures avec concrétions, Grosses racines, Radicelles
Gif	4	Chemin de Frileuse	déc-14	Infiltrations, Joins d'étanchéité rompus

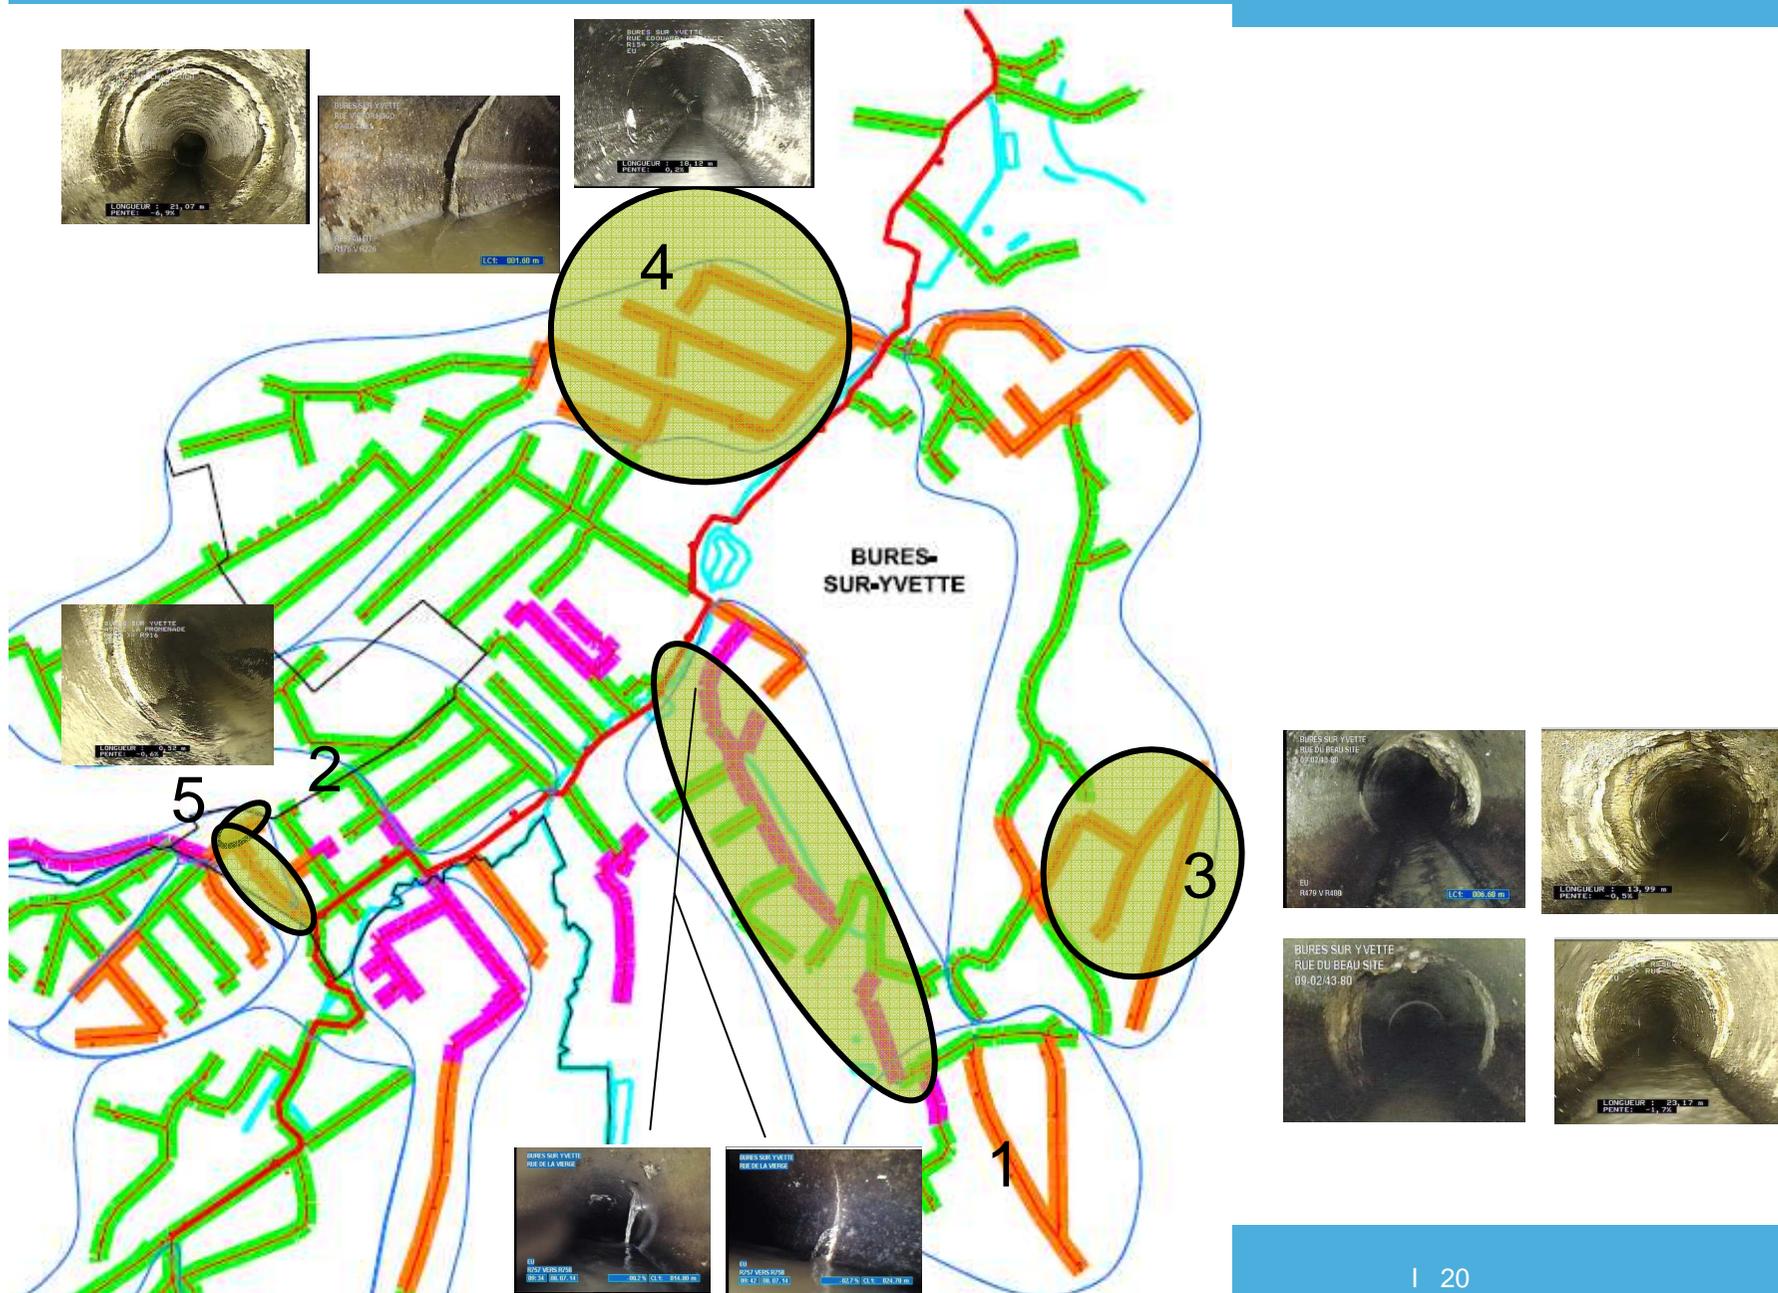
Résultats des ITV - Bures sur Yvette

Secteur	Date réalisation	Défauts identifiés
Bures	1	Vierge/Fauvette	juil-14	Infiltrations, Fissures, Concrétions, Anneaux d'étanchéité rompus
Bures	2	Rue de Gometz	mars-14	1 infiltration (R315 à R316), racines, défauts d'anneaux d'étanchéités
Bures	3	Rue du Beau site	févr-09	Fissures, infiltrations en goutte à goutte, concrétions, exfiltrations
Bures	3	Rue des réservoirs,du Fond	déc-14	Anneaux d'étanchéité rompus, pénétration d'eau, concrétions
Bures	3	Rue de la Hacquinière	déc-14	Fissures, perforations
Bures	4	Rue Victor Hugo	mars-09	Fissures, Exfiltrations
Bures	4	Rue Gambetta	déc-14	Racines, Radicelles
Bures	4	Rue Leprince	déc-14	Fissures, Concrétions
Bures	4	Rue Voltaire	déc-14	Radicelles, anneaux d'étanchéité rompus, fissures,
Bures	4	Rue Mal Foch	déc-14	Effondrement partiel (sol visible), fissures, concrétions
Bures	5	Avenue de la Promenade	déc-14	Infiltration

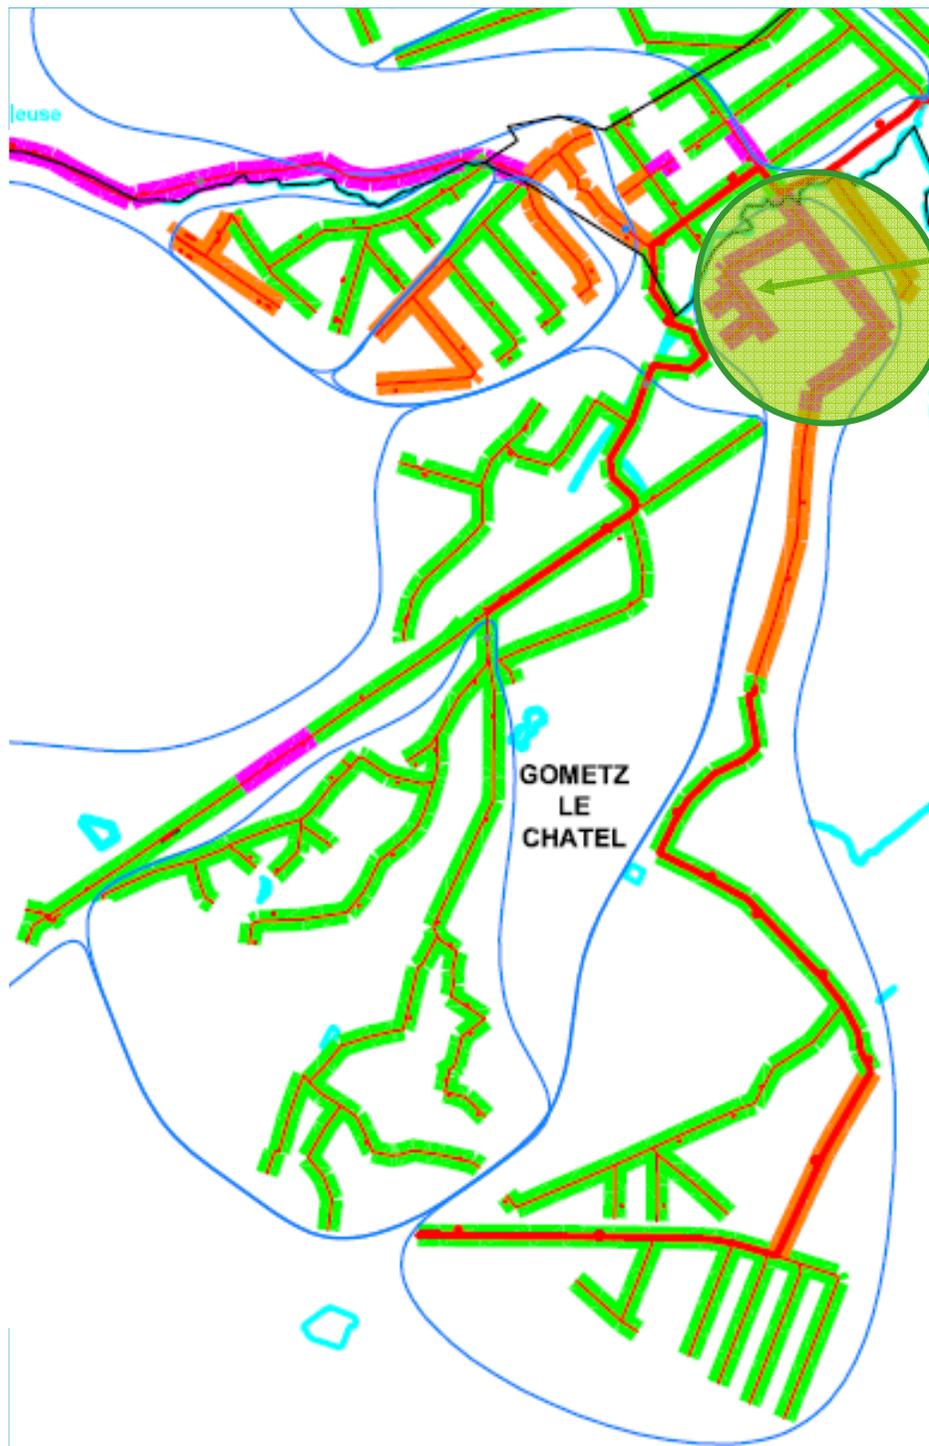
Av du Vaularon, Villeneuve, Pépinière,
Centre

Défauts identifiés av de Vaularon,
Villeneuve : fissures, concrétions
