Phase 1
**ACTUALISATION DU SCHEMA
DIRECTEUR DE RUISSELLEMENT
DU VAULARON**

Vendredi 9 janvier 2015

Bilan des investigations

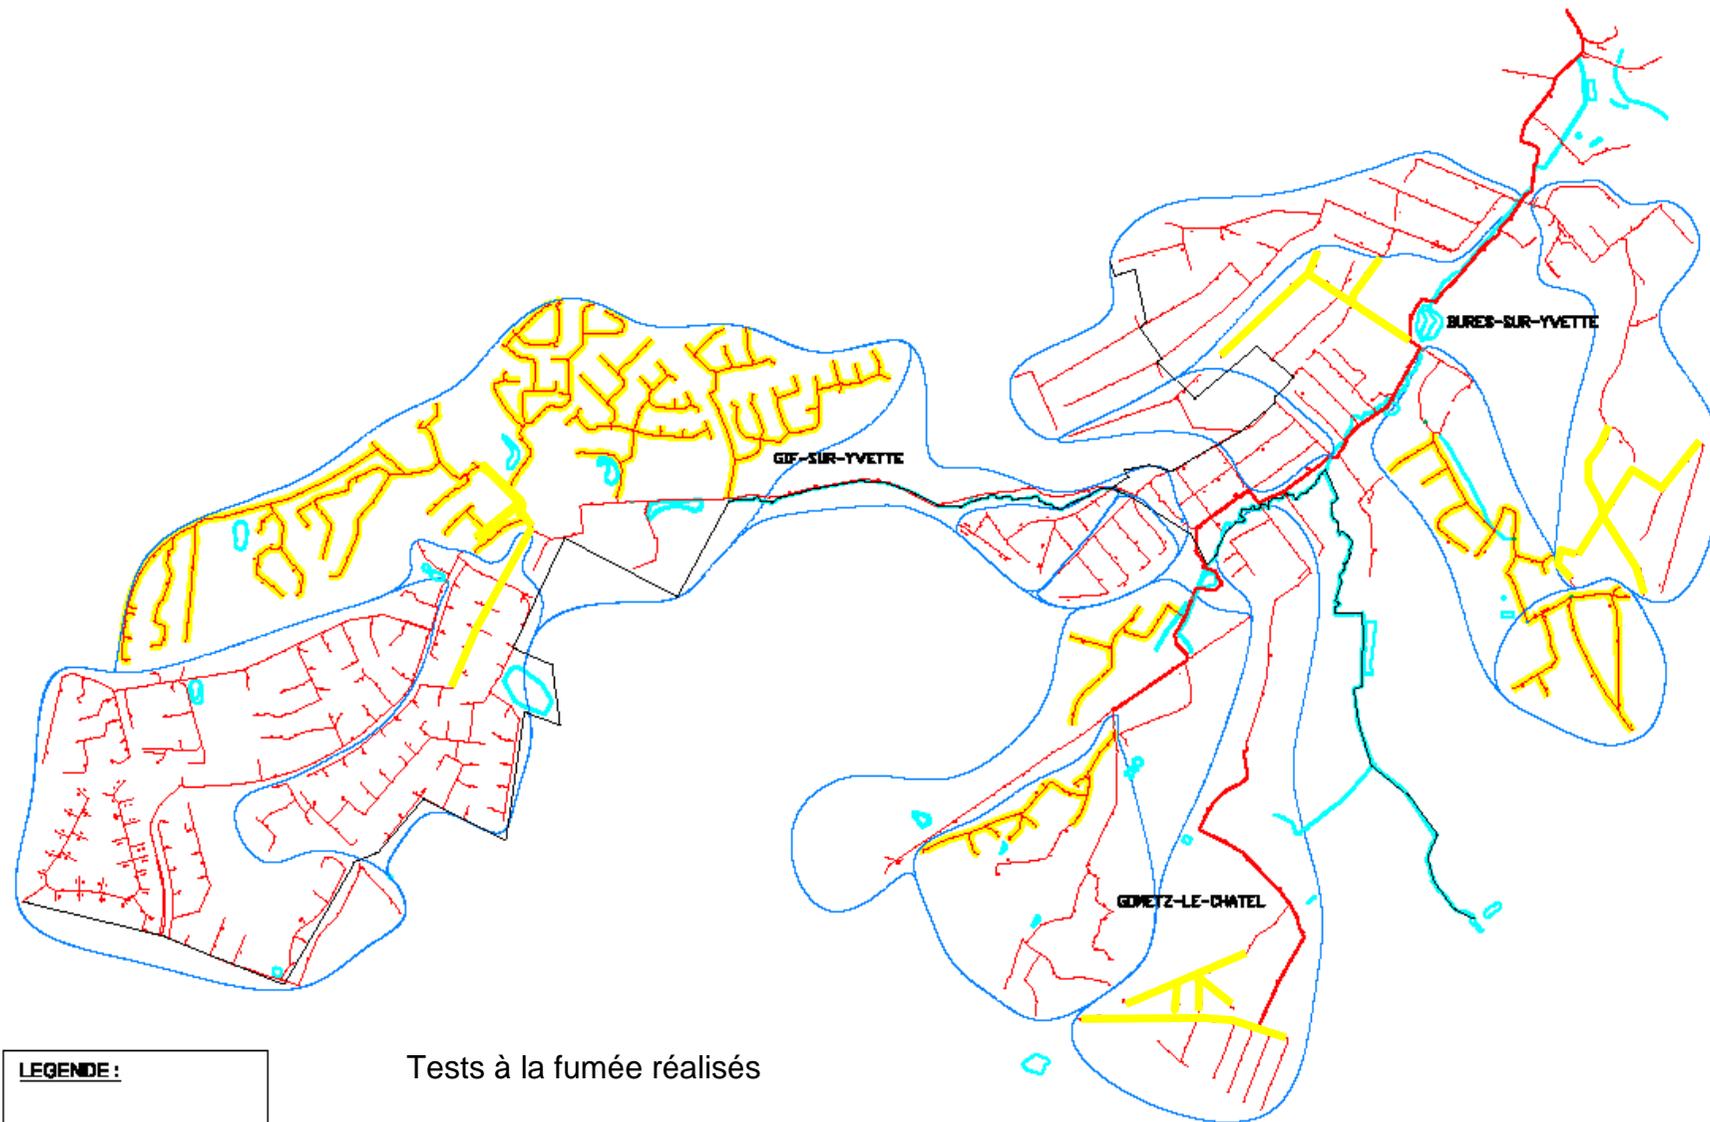
SIAH VY
Bassin versant du Vaularon
Mise à jour du Schéma directeur - 2014
CARTE DES TESTS A LA FUMEE
EXISTANTS

✓ Bilan des anomalies

7 anomalies détectées à Bures sur Yvette,

1 à Gometz le Châtel

→ grilles ou gouttières d'installations privées

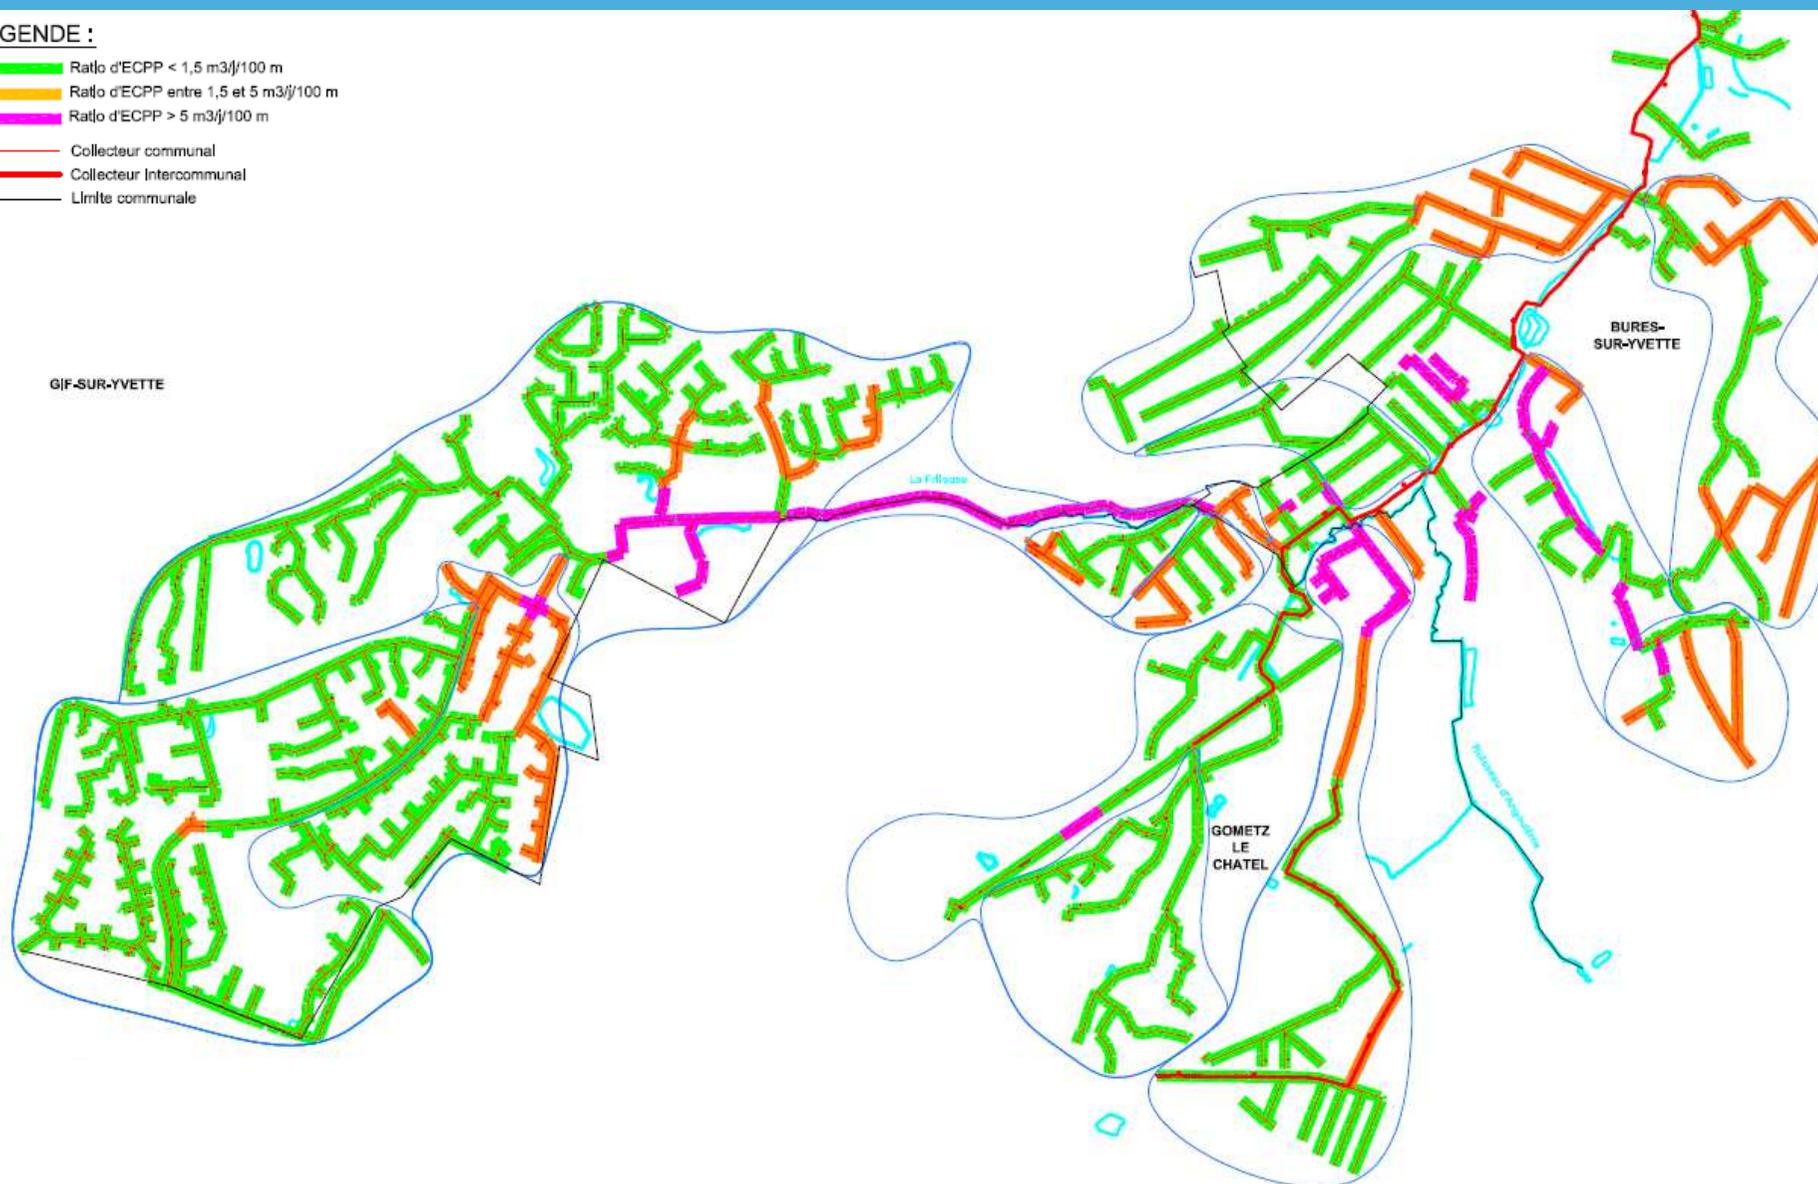
Bilan des visites nocturnes

ECPP par commune

Gif sur Yvette : 173 m³/j (e)

Bures sur Yvette : 223 m³/j (a+b+c+d)

Gometz le Chatel : 131 m³/j (f+g+h+i)

Total ECPP : 527 m³/j

Volume total BV : 2 000 m³/j

Taux d'ECPP : 26%

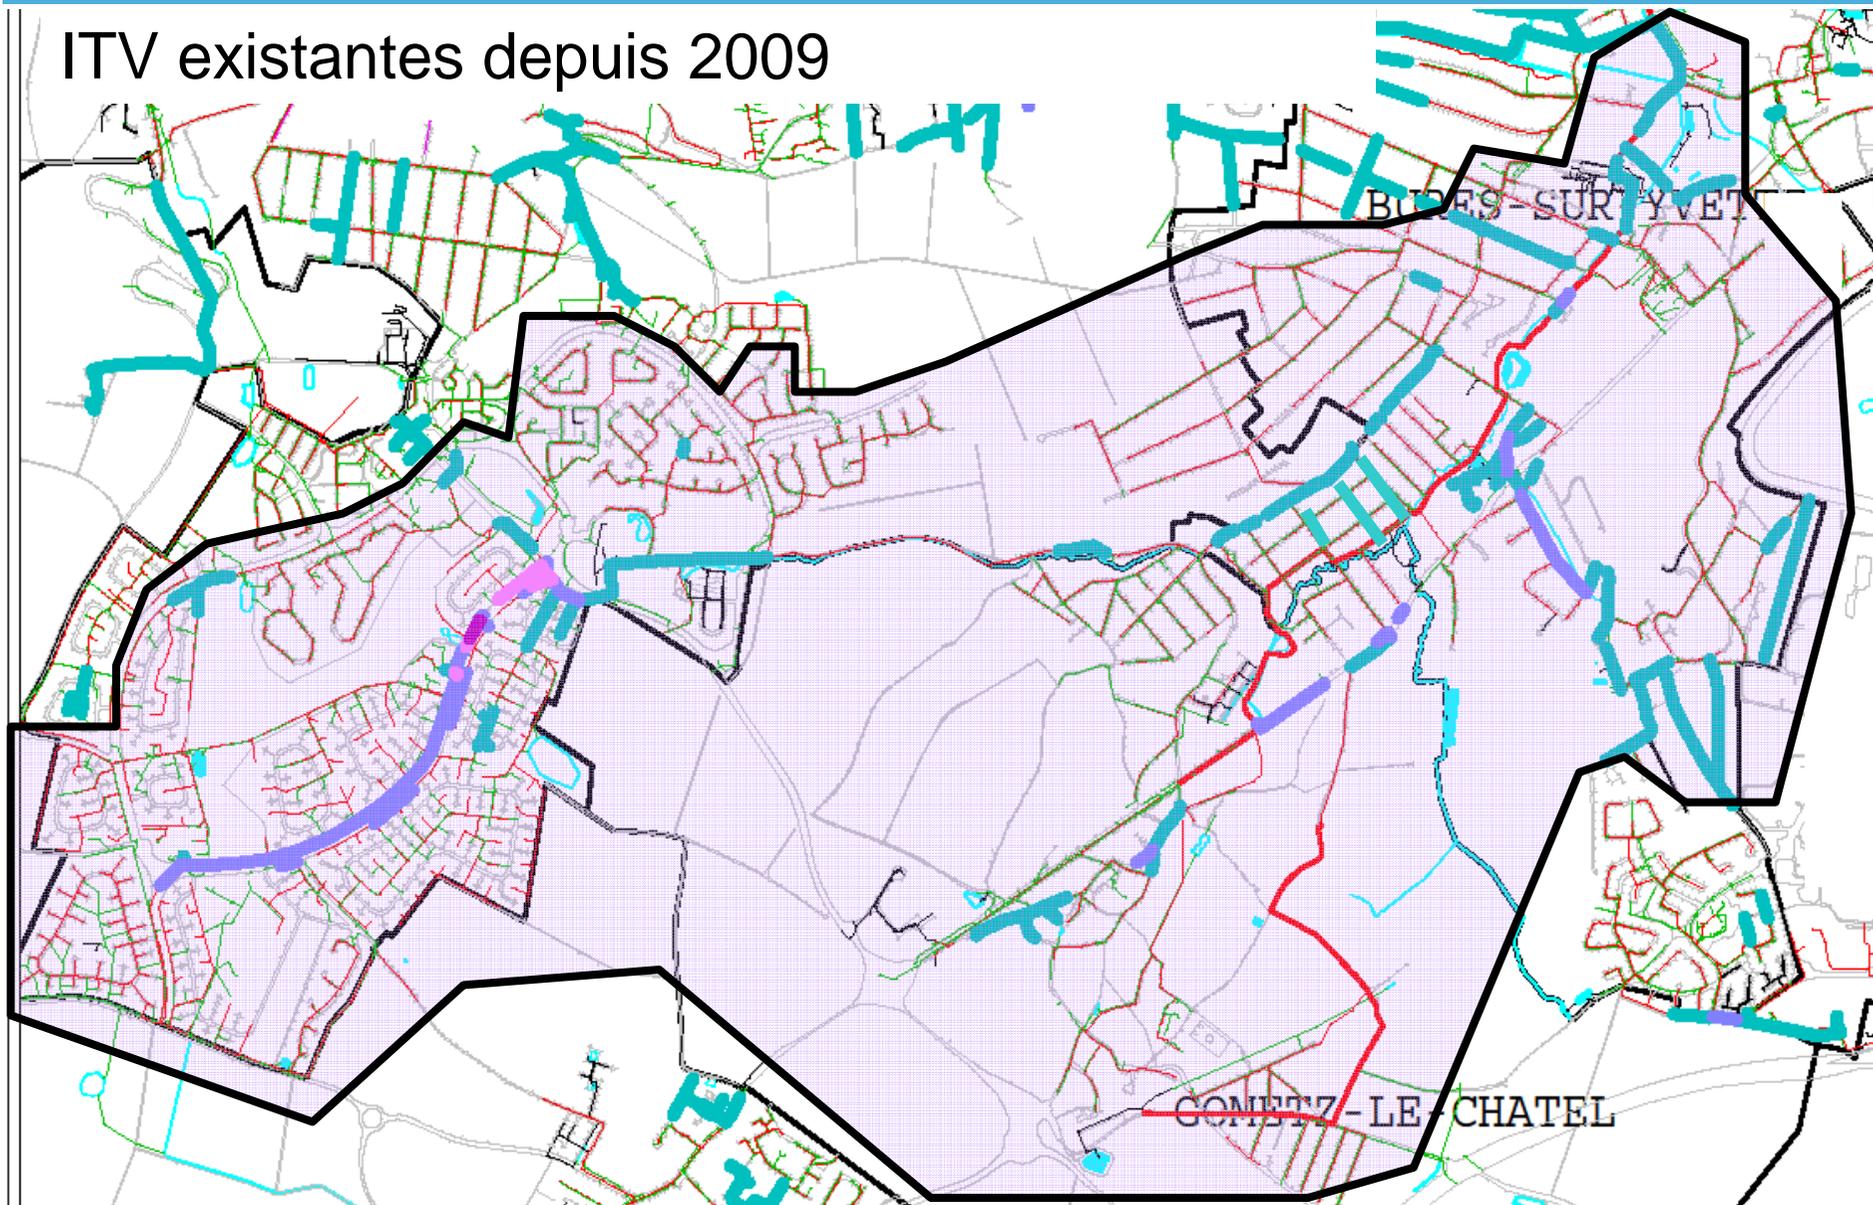
Présentation des ITV existantes

Superposition des ITV existantes avec les ECPP

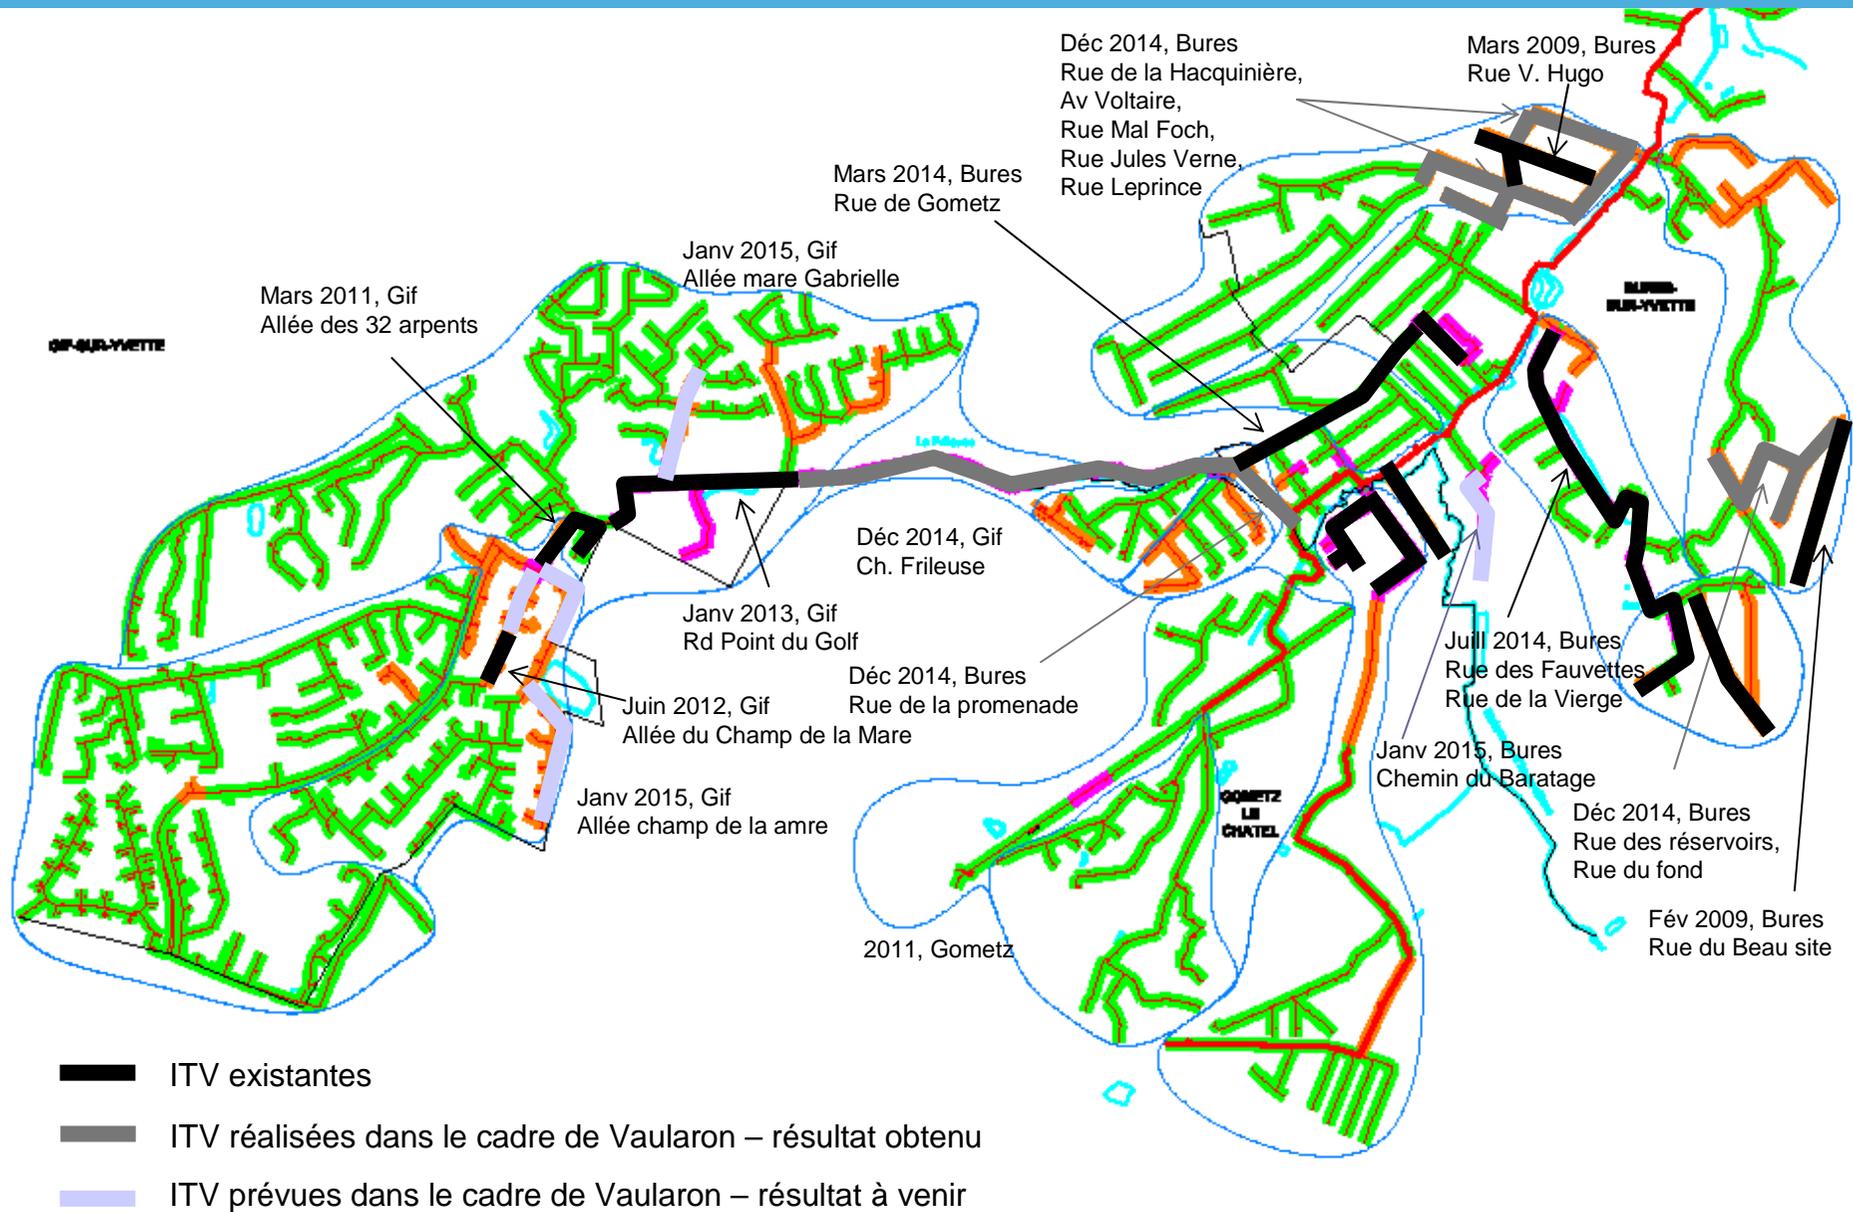
ITV réalisées dans le cadre de l'étude

Commune	Rue	Linéaire
Fait	Bures	Avenue de la Promenade	286 m
Fait	Bures	Rue Voltaire, Foch, Verne, Leprince	1 261 m
Fait	Bures	Rue des réservoirs	561 m
Fait	Gif	Chemin de Frileuse	1 145 m
Janv 2015	Bures	Chemin du Baratage	213 m
Janv 2015	Gif	Allée du Champ de la mare	1 063 m
Janv 2015	Gif	Allée de la pièce de terre	300 m
Total			4 829 m

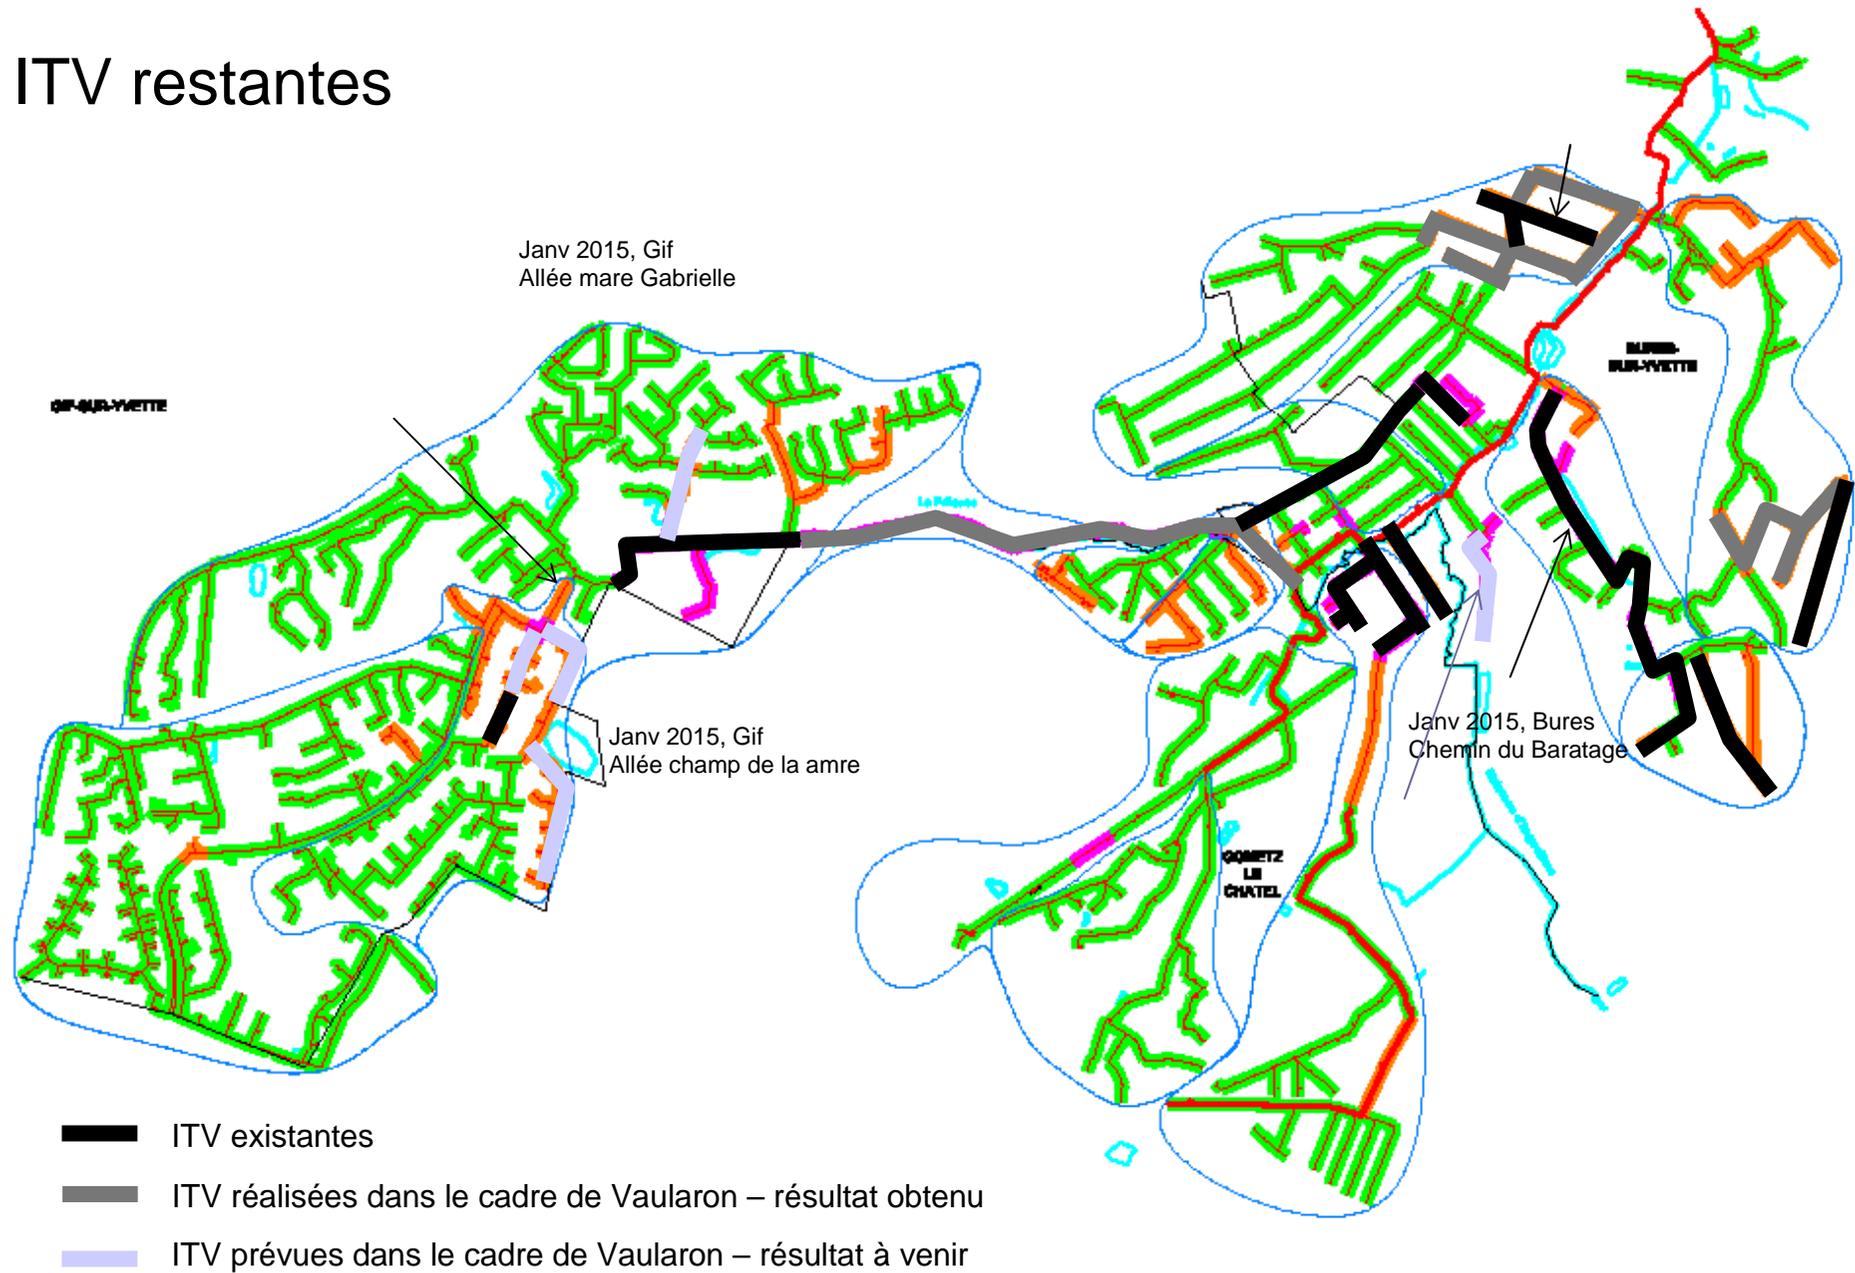
Av du Vaularon, Villeneuve, Pépinière,
Centre

ITV réalisée

Défauts identifiés av de Vaularon,
Villeneuve : fissures, concrétions

Travaux réalisés

ITV restantes
